사례연구: 대형 폐기물 유압파쇄기의 가동 중 사고에 관한 손상원인 분석

Analysis of the Causes of Failure Related to Accidents During Operation of the Hydraulic Crushing Machine for Large-sized Waste

요약: 본 사례는 대형폐기물을 분쇄하는 유압파쇄기의 내부 기어가 파손되면서 발생한 사고이다. 유압파쇄기는 유압모터에 의해 구동되며 유압모터의 회전력이 피니언기어와 스퍼기어 및 커터에 전달되어 커터가 폐기물을 파쇄시키는 구조이다. 원고는 유압파쇄기를 납품받아 사용하던 중 유압파쇄기가 정지하였고 분쇄하여 점검하던 중 피니언기어가 파손되었다는 것을 발견하였다. 현장조사에서 피니언기어의 구조가 설계도면과 다르다는 것을 확인하여 피고에게 질의하였으나 제조회사인 피고는 설계도면과 다르다고 하여 문제될 것이 없다고 주장하였다. 일반적으로 설계도면과 달리 제작되는 경우 법정에서는 하자로 추정하지만 본 사례의 경우 설계자와 현장맞춤으로 제작한 작업자가 모두 같은 회사 직원이므로 그들의 주장을 신뢰하기 어려운 상황이고 객관적으로 현장맞춤한 제작방법이 하자가 있다는 것을 증명할 필요가 있었다. 본 사례 연구에서는 현장맞춤으로 용접으로 제작한 부분에 대하여 금속현미경을 이용한 관찰과 경도시험을 통하여 마르텐사이트 조직이 출현되었음을 알 수 있었고, 유한요소해석을 이용한 강도해석결과 응력집중부에서 항복강도 수준의 응력이 발생되는 것을 확인하였다. 그러므로 손상의 원인은 용접으로 인한 취성조직의 발생과 항복강도에 근접하는 응력으로 인하여 손상된 것으로 판단되었다.

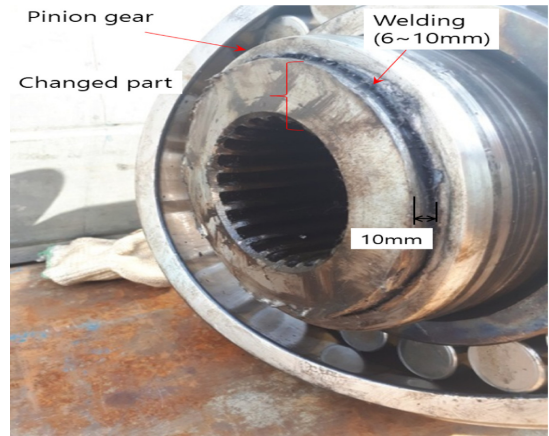
파손된 피니언 기어의 좌측 끝단의 모습을 Fig. 3에 나타내었다. 피니언 기어의 안쪽은 스플라인 가공되어 있고 유압모터의 좌측의 스플라인 축과 연결된다. 도면에는 피니언 기어의 동력 입력축 내경과 외경사이의 두께는 40 mm였으나 제조과정에서 두께 30 mm를 제거하고 이 부분에 별도 제작품을 나사형태로 조립한 후 끝부분에만 마무리 용접하여 제작하였다. 나사로 조립한 후 빠져나오지 못하게 용접으로 제작하는 것은 현장에서 사용되는 방법이다. 별도 제작하여 나사형식으로 조립 한 부품(이하 “별도가공품”이라 한다.)이 Fig. 3에서 보듯 용접라인이 파손되면서 약 10 mm 이상 이탈된 상황이다. 원주방향으로 용접된 부분의 용접 깊이는 6~10 mm 정도이다. Fig.

Fig. 3. Failure along the weld line.

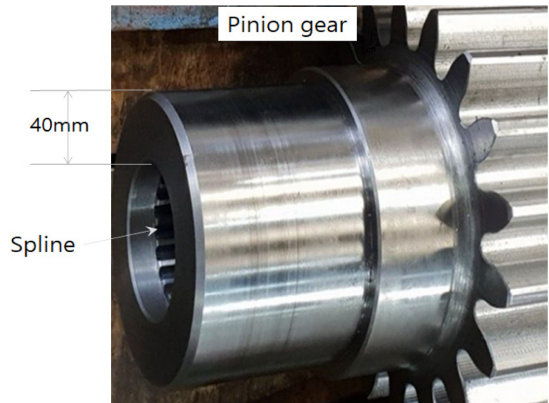
4는 도면대로 다시 제작한 피니언 기어의 모습이며 별도가공품이 없이 스플라인부터 외경까지 40 mm의 두께로 되어 있으며 용접부가 없이 일체형으로 제작되어 있다.

Fig. 4. Pinion gear in original design.

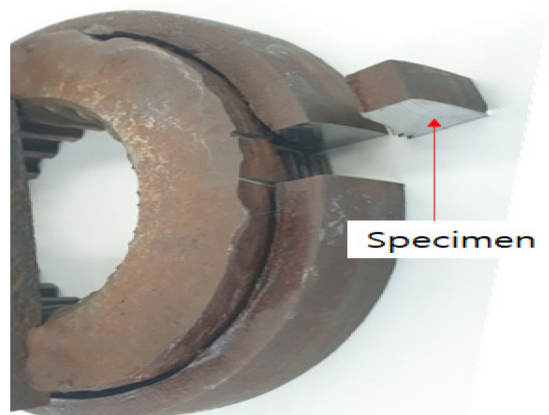
기계의 손상부를 조사하는 경우 열처리 특성을 확인해야 한다. 특히, 본 사고와 같이 기계가공품을 조립한 후 용접으로 마무리하는 경우 용접부의 잔류응력을 최소화 할 수 있는 별도의 열처리가 매우 중요하다고 할 것이다.^{5,6} 시편은 Fig. 5와 같이 절단하였다. 금속현미경으로 용접부의 금속조직을 관찰하기 위해 절단기를 이용하여 피니언 기어측에서 시편을 채취하였다. 절단한 시편을 수지로 마운팅한 후 연마기를 이용해 시험편을 연마하여 추출하였다. 절단부를 보면 별도가공품의 수나사와 피니언기어부 압나사가 손상이 없이 별도가공품이 10 mm 정도 외부로 빠져나온 상태가 확인되므로 별도가공품이 나사산을 따라 풀렸음을 알 수 있었다. 별도가공품을 조립한 후 용접으로 마무리한 용접라인의 깊이는 약 6~10 mm 정도로 관찰되었다.

Fig. 5. Extraction for the specimen.

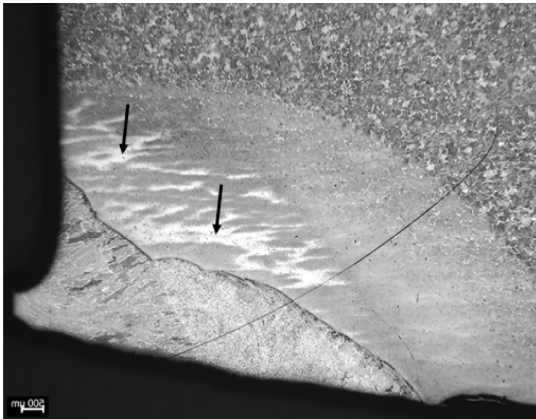
별도가공품의 소재는 SCM440으로 열처리 공정에 따라서 금속의 균열형태에 변형이 생길 수 있고 탄소가 과포화상태로 고용된 조직인 마르텐사이트 조직이 생길 수 있다,⁷ 또한 마르텐사이트 불연속부에 형성된 균열 등은 불연속적 취성파괴를 일으킨다.⁸ 따라서 강한 내성을 요구하는 기계요소에는 반드시 용접 전후 열처리가 필요하다.^{9,10} 마크로 시험기를 이용한 조직 검사를 통해 Fig. 6의 시험편의 조직에서 모재를 제외하고 액상으로 용접된 부위가 확인되었고 용접과정에서 발생하는 열로 인하여 열 영향부가 구분되었다. 이를 금속 현미경으로 확인한 결과, 열영향부에서 템퍼링 되지 않은 금속 결정 안의 원자가 확산에 의하지 않고 집단적인 근소한 이동에 의하여 변태되어 생기는 조직인 마르텐사이트 조직이 발견되었다. 마르텐사이트 조직은 고온의 오스테나이트(탄소 또는 합금 원소를 포함하는 철의 고용체)상태에서 갑자기 냉각시킬 경우, 발생되며 경도가 높지만 연성이 약하여 쉽게 깨지는 성질을 가진다.

Fig. 6. Metallographic microextraction test.

보아야 한다. 그러므로 동력전달 부품에서 취성조직인 마르텐사이트 조직이 발견되었다는 것은 충격에 대해 저항할 수 없어 언제든지 파괴될 수 있는 가능성을 내포하고 있다고 볼 수 있다.

쉬우며 실제 용접부에서 균열이 확인되었다. 따라서 용접 시에는 저수소계 용접재료의 사용이 불가피하다. 그러므로 예열을 통하여 마르텐사이트 생성을 억제하고, 후열을 통하여 잔류응력을 완화하여 사용해야 한다.

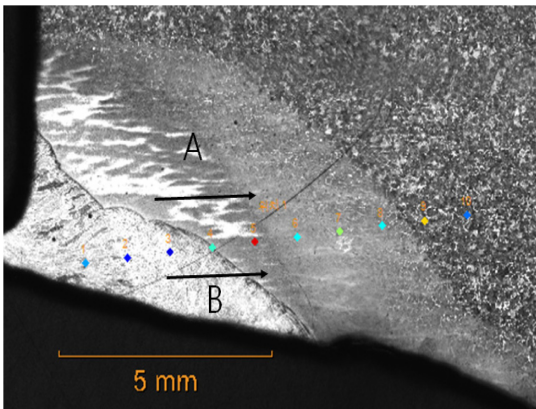
Fig. 7. Vickers hardness test.

추출한 시험편을 비커스경도계를 이용하여 Fig. 7의 용접한 부분에서 모재의 방향으로 경도시험을 실시하였다.¹¹ 액상용접부분과 열영향부 및 모재까지 지나면서 A와 B의 경로를 따라 경도를 측정 한 결과 Table 1과 같이 백색조직에서 높은 경도치를 얻었고 이는 템퍼링되지 않은 마르텐사이트 조직이 발생 한 것으로 판단되었다. 별도가공품의 소재는 SCM440 (크롬 몰리브덴 강재)로 중탄소합금강이며, 중탄소강 및 고탄소강은 인성이나 전연성이 작고, 용접 열영향부도 현저하게 경화하기 때문에 용접균열이 발생하기

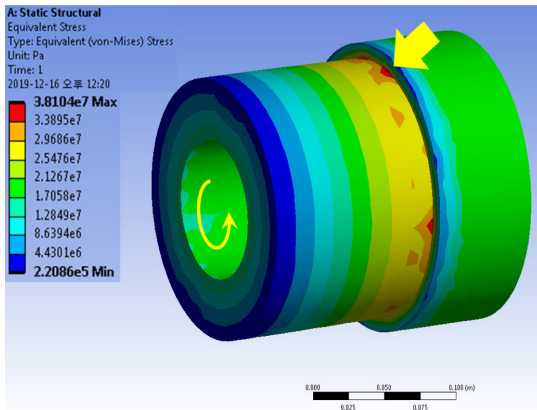
Fig. 8. Stress contour in Ansys (von Mises).

유한요소 모델은 3D Tetrahedron을 사용하였고 응력은 Von Mises로 나타내었다. Fig. 8은 별도가공품을 삽입하지 않고 도면대로 일체형으로 제작한 경우 최대 응력이 나타나는 지점은 베어링이 안착하는 안

쪽 모서리 부분이고 응력 수준은 38 MPa로서, 항복응력의 10분의 1 수준밖에 되지 않는다. 즉 설계도면대로 피니언 기어를 제작하였다면 유압모터의 상용 회전력을 충분히 전달수 있는 구조이므로 파손될 가능성은 없다. Fig. 9는 별도가공품을 나사형태로 조립하여 회전이 가능한 구조에서 끝부분만 용접한 방식을 모델링하였다.

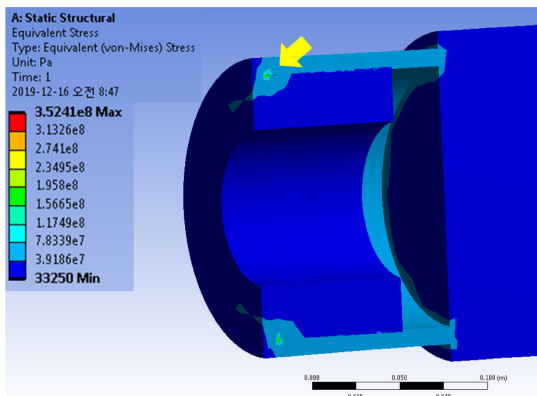
Fig. 9. Stress concentration at weld line.

별도가공품과 조립되는 피니언기어는 접촉면을 보면 원주방향으로 넓게 접촉되고 있으나 나사형식으로 조립되기 때문에 실제적으로는 회전력에 대해 저항할 수 있는 구조가 아니다. 결국 접촉은 되어 있으나 미세하게 떨어져 있고 좌측 끝부분에만 용접이 되어있기 때문에 구조적으로 노치(Notch)가 형성되었다. 별도가공품은 스플라인을 통하여 전달받은 회전력을 용접부에 전달할 수밖에 없고 용접부는 구조적으로 노치가 형성되어 응력집중현상이 나타났으며 최대 응력은 352 MPa로서 이는 소재의 항복응력 수준으로서 상당히 높게 나타났다.

용접부에 대한 강도계산으로는 전단응력 수준이 매우 낮아 일견 이러한 방법도 가능할 것으로 보이나 3차원 유한요소 모델에 의한 해석결과 용접부에서 응력집중 현상이 확인되었다. 응력수준은 소재 항복강도의 85% 수준이지만 유압파쇄기의 특성상 역전도 가능할 정도로 파쇄 대상물체에 따라 끼어 정지하는 경우가 많다. 유압파쇄기는 일반 종이파쇄기와 유사하게 파쇄대상물에 의해 걸리는 경우를 대비하여 역회전으로 걸린 물체를 빼내는 기능을 갖추고 있다. 그만큼 충격이 자주 가해질 수 있어 소재에 항복응력이 85% 수준의 응력은 매우 높은 것으로 판단된다.
