석사학위논문

자동차를 이용한 자살에서
주저행동에 관한 연구

충남대학교 평화안보대학원

채예린

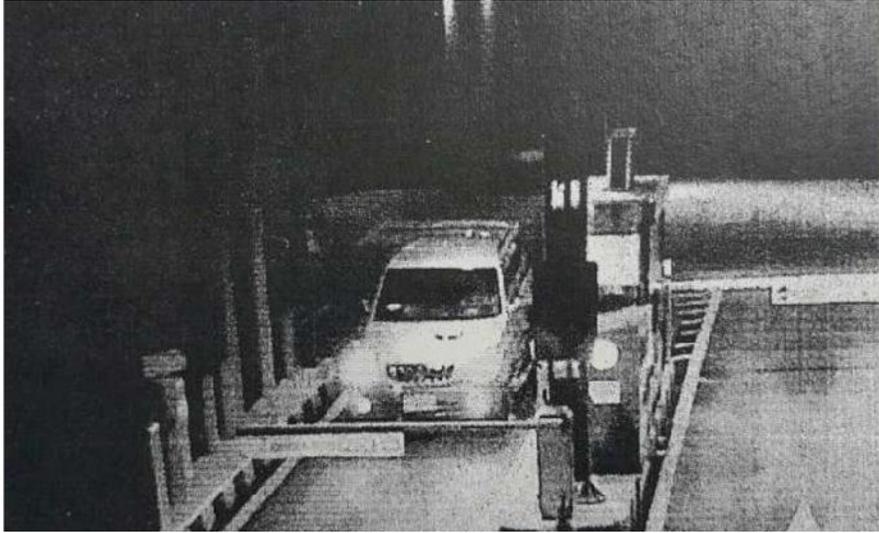
Fig. 1. 한강공원으로 진입하는 모습.

CCTV를 관찰한 부분에서 새벽 12시 한강 공원으로 들어갔고 한강 변 자전거 도로에서 사건현장을 지나갔다가 되돌아갔다가 다시 지나가다가 새벽 3시경 후진하면서 한강 쪽 대각선 방향으로 전환하며 브레이크를 잡았다가 후진하기를 반복하더니 브레이크 등이 꺼지며 한강 방향으로 직진하여 떨어지는 장면을 확인하였고, 차량 주변에 사람은 없었다고 확인되었다. Fig. 1.을 보면 사고 차량이 한강공원으로 진입하는 모습인데 전조등이 점등되어 있으므로 전조등에는 이상이 없다. 추락 직전 사고 장소를 반복적으로 배회하면서 전조등이 소등되었기 때문에 전조등이 이상이 없다는 것을 확인하는 것은 중요하다.

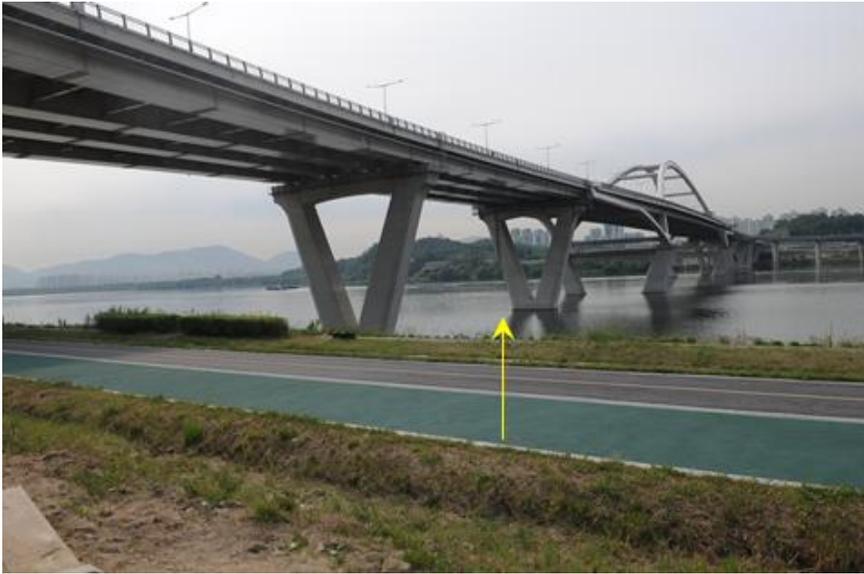
Fig. 2. 사고차량이 추락한 방향.

자전거 길의 구조는 Fig. 2와 같이 보행자길의 폭이 약 3m이고 자전거길의 폭은 편도 약 1.5m이고 이후 강쪽으로 잔디 및 화단이 조성되어 있어 자전거길에서 우측으로는 주행할 수 없는 구조이며, 보행자길과 자전거길 사이에는 가로등이 설치되어 있어 자전거길 왕복차로를 모두 사용하여야만 주행할 수 있는 구조이다. 강으로 떨어지기까지의 언덕은 총 2개가 있으며 첫 번째 언덕의 길이는 약 7.8m이고 첫 번째 언덕 아래 산책길이 있으며 이후 두 번째 언덕이 있고 폭은 약 8m이고 이후 제방이 있으며 한강이 위치하는 구조이다. 첫 번째 언덕의 경사도는 27.5도로 측정되고 두 번째 언덕의 경사도는 26.9도로 측정되었다. 사고차량의 추락속도는 사고현장에서 추락거리가 6.7m, 추락높이를 1.85m로 가정하여 약 40km/h로 계산된다.

$$v = d \sqrt{\frac{g}{2h}} = 6.7 \sqrt{\frac{9.8}{2 \times 1.85}} = 10.9 \text{ m/s}$$

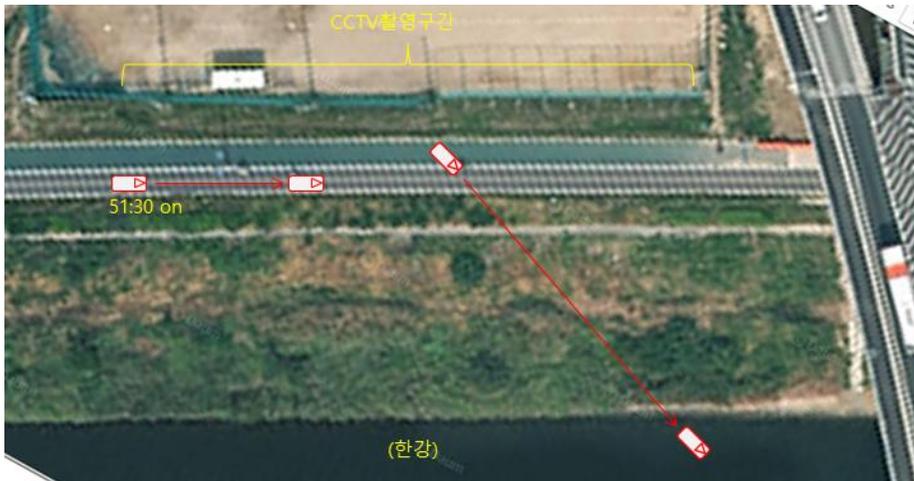
Fig. 4. 최종 추락과정.

CCTV 영상은 강변에서 떨어진 곳에서 강쪽으로 촬영한 영상으로 사고 차량이 멀리서 사고장소를 배회하는 모습이 관찰되었고 최종적으로 사진 4와 같이 대각선 방향으로 한강을 향해 돌진하여 추락하였다. CCTV 촬영구간은 Fig. 4.에서 나타낸 바와 같으며 이 구간에서 좌우로 진행하여 사라진 후 다시 나타나는 거동을 반복하였다.

위 사진을 기준으로 사고차량의 움직임을 나타내면, 51분 30초에 제동등이 점등된 상태로 진행하여 51분 46초에 정지한 후 제동등이 소등되고 이 때 모든 등화장치가 소등되는 현상이 확인되며, 약 30초 후에 후진하여 정지한 후 약 20초 후에 출발하였고 약 10초 후에 제동하기 시작하여 약 10m 진행한 후 정지하였으며 이 후 거의 제자리에서 제동등이 켜졌다 꺼졌다를 반복한 뒤 상류방향으로 진행하여 사라졌다.

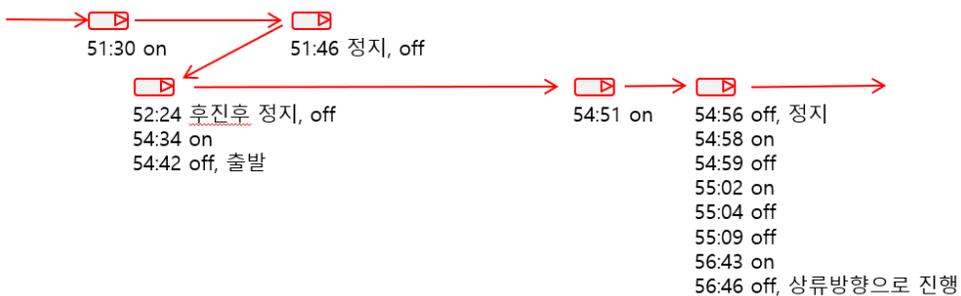
Fig. 5. 사고차량의 동선 1.

Fig. 5.에서 사고차량 동선에서 사고차량의 움직임에 따른 등화장치를 분석하여 보면 후미등은 속도가 줄어들 때 후미등이 점등되고 출발할 때

점등 후 소등되며 전조등은 항상 꺼진 상태이므로 등화장치는 모두 꺼진 상태로 판단할 수 있다. 즉, 출발하기 위하여 제동페달을 밟을 때 제동등이 점등되고 제동페달에서 발을 떼 후 가속페달을 밟는 과정에서 제동등이 소등되는 과정으로 분석되며 주행과정에서 등화장치가 꺼진 상태이므로 전조등과 미등은 소등된 상태로 판단된다.

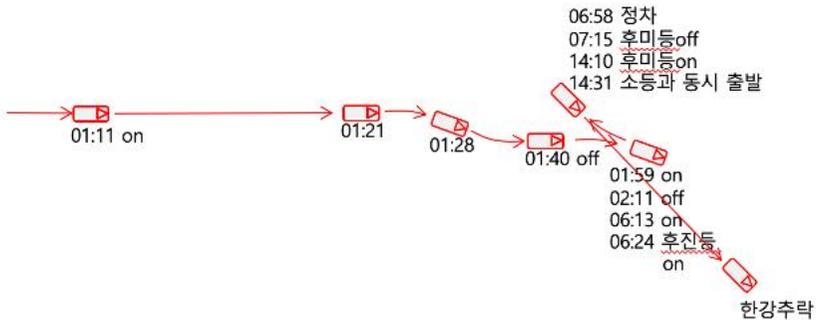
Fig. 7 사고차량의 동선 3.

약 1분 30초 뒤에 하류방향에서 다시 나타나며 제동등은 점등된 상태이고 서행으로 진행하면서 S자 형태로 위치를 변경한 후 마지막으로 대각선 방향으로 후진한 뒤 약 7분간 대기하였고 제동등이 점등된 후 약 20초 뒤에 꺼지면서 곧장 한강 쪽으로 차를 몰아 추락하는 모습이 관찰되었다.

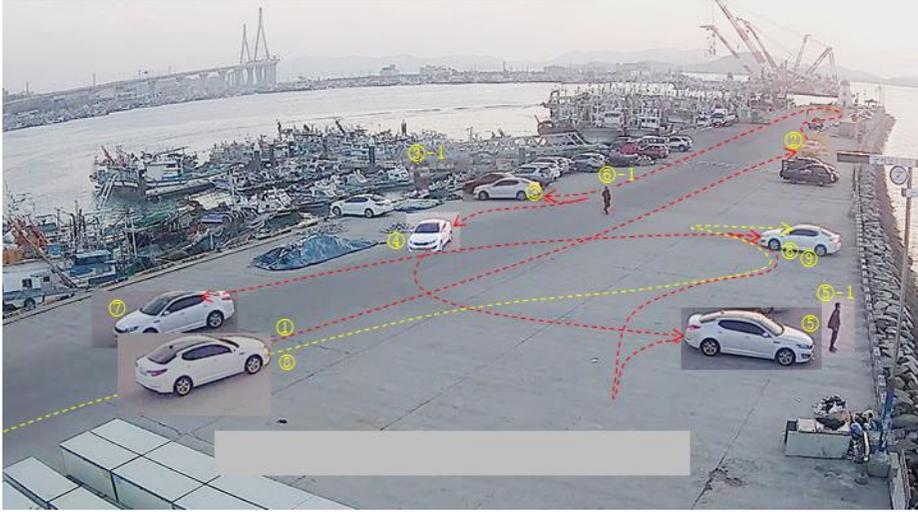
Fig. 8. 운전자의 행동분석.

사고차량이 Fig. 8의 부두 안쪽 ①위치에 나타난 후 ②위치까지 서행으로 진행하다가 17:05:07경 ②위치에서 잠시 대기하는 모습이 확인된다. 17:05:38경 부두 끝에 있는 풍차등대까지 이동 후 서서히 돌아 나오다가 17:06:13경 추락 위치 인근 ③위치에서 옆 차와 나란하게 주차하지 않고 좌측 뒤쪽에 정차한 후 차에서 내려서 ③-1위치인 부두 끝부분까지 걸어간 다음 좌측 앞쪽 바다부분을 확인한 후 곧장 차에 돌아와서 차를 후진시켜 서행으로 출발하였다. 17:07:00경 서행으로 진행하면서 ④위치에서 주변상황과 관계없이 좌조향→우조향→좌조향으로 바퀴가 움직이는 모습이 확인되고, 17:07:10경 ⑤위치에 정차한 후 17:08:45경 차에서 내린 후 바다를 보면서 담배를 피우고 17:10:05경 다시 탑승하여 17:13:50경까지 약 4분간 대기한 후 차를 후진시킨 다음 17:14:25경 ⑥위치에 후진으로 주차를 한 다음 17:19:38경까지 약 5분간 차안에서 대기하였다. 17:19:38경 차에서 내려서 부두 좌측 끝에서 약 5미터 지점까지 접근한 다음 바다를 확인하고 바로 몸을 돌려 ⑥-1과 같이 차가 있는 쪽으로 걸어간 다음 17:21:07경 탑승하였고 17:25:20경까지 약 4분간 대기한 후 서서히 출발하여 17:25:31경 부두 안쪽위치인 ⑦과 같이 부두를 빠져나가는 모습이 관찰되었다. 17:26:42경 사고차량은 약 1분 뒤에 다시 부두 안쪽인 ⑧위치에 나타났으며 17:26:00경 부두 우측 부분인 ⑨위치에 후진을 주차하였는데 이 위치는 ⑥위치와 동일한 위치이다. 17:33:42경 운전석 문이 열리고 손이 아래쪽으로 향하는 모습이 보이는 모습으로 보아 담배꽂이를 버리는 행동으로 추정되며, 1:34:52경 운전석 문을 닫고 제동등이 6초간 점등상태가 유지된 후 소등되고 난 다음 1:35:02경 다시 점등되어 3초 후에 소등되었으며 35:17초에 다시 제동등이 점등되었고 35:29초에 소등, 3분뒤인 38:30초에 제동등이 다시 점등되고 38:39초에 소등됨과 동시에 급출발하여 부두 좌측 바다 쪽으로 주행하여 38:44초경 부두에서 최종 추락되었다.

사고차량이 최종적으로 정차한 모습은 부두 우측에서 반대측 부두를 향하여 주차한 것이고, 마지막 추락순간까지 제동등은 점등되지 않았으며 출발부터 이탈까지 4초간 약 28.5m를 진행하였다. 사고차량이 주행한 거리의 후반부 평균속도를 구해보면 2초간 19.4m를 주행하였으므로 구간 평균속도는 시속 35km/h로 계산되고, 출발하여 4초에 28.5m를 주행하였으므로 아래의 등가속도 공식을 적용하면 가속도는 0.36g이 된다(여기서 g는 중력가속도).

Fig. 8의 ⑥위치에서 서서히 출발하면서 좌측으로 조향하여 부두를 이탈하는 모습이 관찰되었고 다시 약 1분뒤 방금 전에 후진주차하였던 위치로 와서 다시 후진 주차를 한 점은 주저행동으로 판단된다. ⑨위치에서 전방주행을 위해 후진주차로 대기한 상태에서 브레이크 등이 3회 켜지게 하였으나 출발하지 못하고 갈등하는 모습도 주저행동으로 보인다. 최종적으로 제동등이 3번째 켜진 후 소등된 후 급출발하면서 제동페달을 밟지 않고 급가속하여 반대편 부두 끝으로 주행하여 추락한 상황은 주저행동 후 연속되는 자살의 과정으로 보인다.

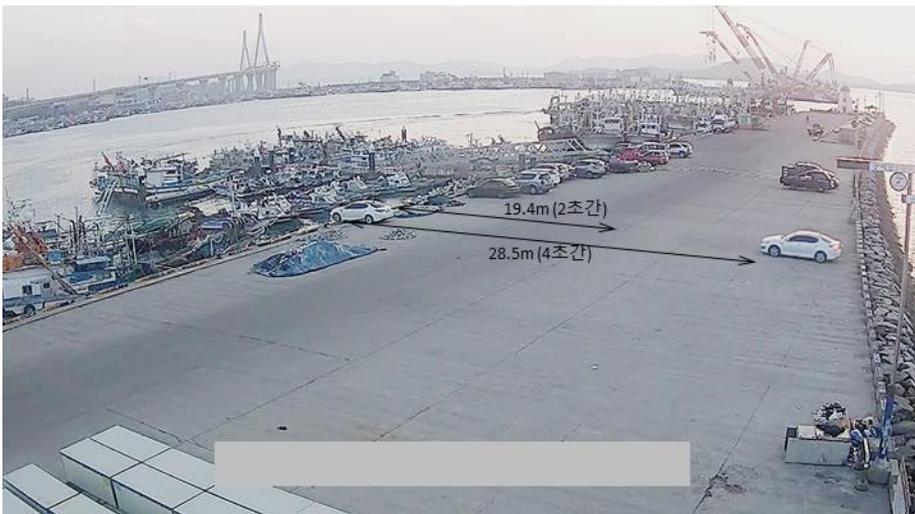
Fig. 9. 최종 추락하는 모습.

사고현장의 주변 환경을 살펴보면, 부두 입구에서 등대방향으로 보았을 때 부두 우측의 모습은 콘크리트로 제작된 추락방지 구조물이 있고 이 구조물의 높이는 약 40cm로서 승용차가 짧은 거리를 주행하여 이 구조물을 넘어서 추락될 가능성은 없어 보인다. 이 구조물은 등대가 있는 부두 끝까지 연속적으로 설치되어 있어 추락사고가 발생하기 어려운 곳이고,

부두 끝부분에 등대가 있는 곳은 여러 설치물로 인하여 추락이 용이하지 않은 상태이다. 부두의 좌측 중앙에서 부두 끝까지는 선박들이 정박을 위하여 사용하는 부분으로 이쪽 방향으로는 추락이 불가능한 상태이다. 부두 좌측 중앙에서 부두 안쪽(입구쪽)을 보면 접안시설이 여러 곳 있으나 사고당시 추락한 곳은 선박들이 접안을 하더라도 통행을 위한 공간으로 선박이 접안할 수 없는 곳이다. 즉 부두에서 추락할 수 있는 곳은 사고장소가 유일한 곳이다.

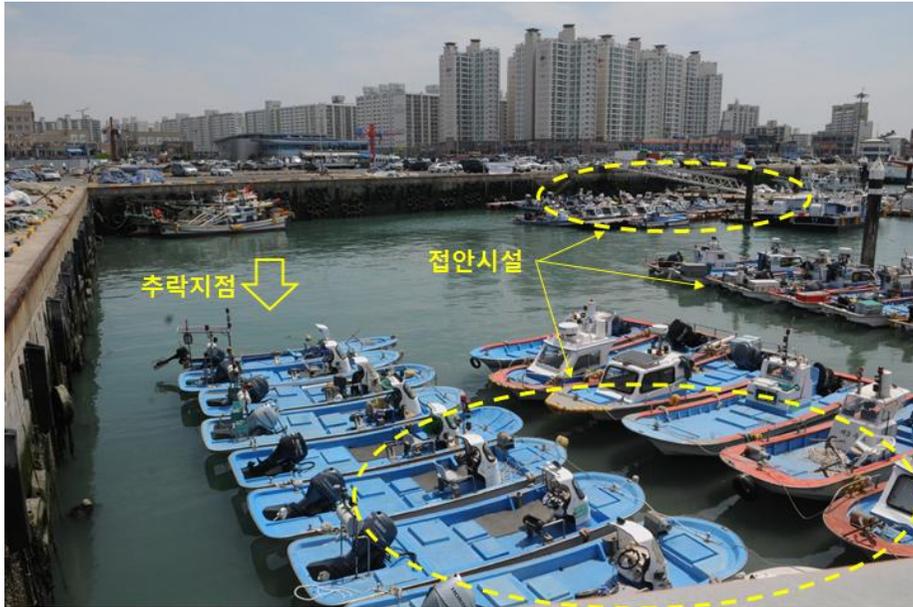
Fig. 10. 접안시설의 모습.

사고현장인 부두의 구조를 보면, 부두의 우측은 높이 40cm의 콘크리트 추락방지시설로 인하여 승용차를 운전하여서는 추락이 불가하고 부두 끝 부분에서는 등대 및 인근 시설로 인하여 주행 후 추락이 곤란하고 부두 좌측면에서 부두 끝부분까지는 선박들이 부두에 바로 접하여 정박 중이므로 추락의 공간이 없으나, 부두안쪽에는 바다에 떠있는 접안 시설이 여러 곳 설치되어 있고 접안시설 사이에는 선박의 통행을 위한 공간이 확보되어 있었으며 사고차량은 이곳으로 추락하였다. 사고차량의 주행궤적을 검토하면 변사자는 부두로 진입한 후 등대까지 갔다 오면서 적당한 곳을 찾는 모습이고 그러다가 불완전하게 정차한 모습이 관찰되었으며 정차 후 차에서 내려 전방 좌측 바다를 확인하였는데 이는 이 부두에서 유일하게 추락 가능한 장소를 확인한 것이다. 부두 반대편으로 진행하면서 여러 번 좌우로 조향을 하였고 정차한 후 내려서 먼 바다를 바라보는 모습 등은
