## 사례연구: 플랜지 드릴 가공 중 발생한 하자의 원인분석

임수림 · 이경화 · 이세린<sup>1</sup> · 김해중<sup>1</sup> · 박성지<sup>1,\*</sup>

### Cause Analysis of Defects During Flange Drill Processing

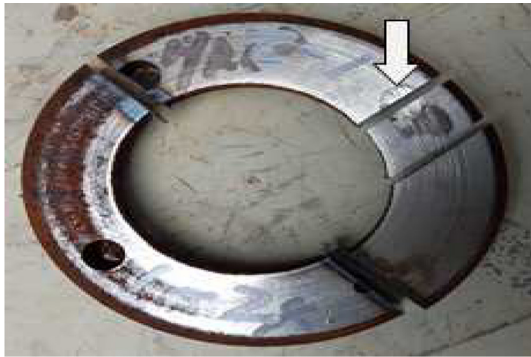
Fig. 1. The appearance of the flange.

본 사례 제강 과정을 거친 플랜지는 Fig. 1과 같이 원형의 형상이고 조립을 위한 4개의 구멍을 뚫는 작업 중에 가공이 불가한 현상이 발생하였다. 화살표 부분을 보면 경계가 있는 원형의 이물질이 박혀있는 것을 확인할 수 있고 드릴 작업용 3개의 구멍은 가공 중 뚫리지 않은 채 작업이 중단된 상태이다. 박스 화살표 부분의 이물질을 시험하기 위하여 이물질의 중간 부분을 걸쳐서 잘랐고 이 부분에 대해 경도측정 및 조직분석을 하였다. Table 1은 플랜지 모재에 대한 화학 성분시험 결과인데, KS D 3752<sup>5</sup> 기계구조용 탄소강의 화학성분 범위 내에 있고 재료 기호는 SM20C가 사용되었다.

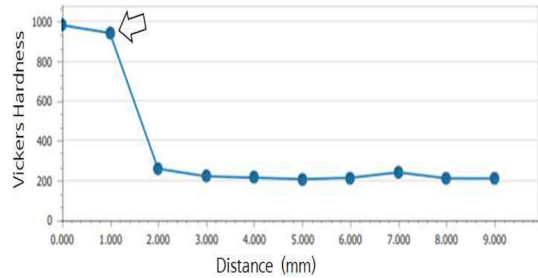
Fig. 2는 경도시험 결과로 플랜지에서 1 mm 간격으로 10개소를 시료 추출한 값이다. 불순물로 보이는 부분의 경도를 측정한 결과 비커스 경도 HV1000의 매우 높은 경도 값이 측정되었고<sup>6</sup> 박스화살표를 보면 불순물 경계에서 경도 값은 HV1000, 경계를 지난 지

Fig. 2. Vickers hardness test the hard substance.

점부터 HV200~250의 경도가 측정되었다. 해당 측정 값을 통해 시료는 경계가 있고 경도가 매우 높은 불순물이 포함된 것으로 판단할 수 있다. Table 2는 경질의 이물질을 EDS (Energy Dispersive Spectrometer)로 분석한 결과인데 몰리브덴이 8.95 %의 높은 수치로 포함되어 있어 이 이물질은 고속도 공구강<sup>7,8</sup>으로 추정된다. 해당 물질은 전기로 제강과정에서 걸러지지 않고 투입된 고철 중에 포함되어 있던 고속도 공구강이 용해 과정에서 완전히 용융된 합금이 되지 못하고 남아있던 것으로 판단된다.

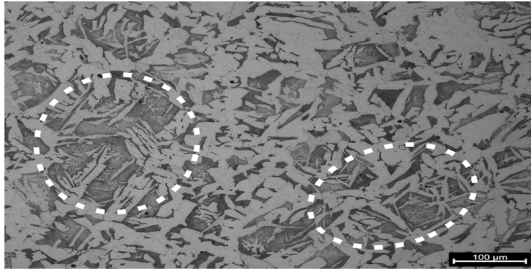
Fig. 3은 금속현미경을 통해 모재 시료를 200배율로 확대한 사진이며 해당 사진을 살펴보면 빗금이 쳐져있는 조직이 광범위하게 출현 되었다. 해당 조직은 비드멘시퇴텐 이라 불리며 비드멘시퇴텐 조직은 저탄소강을 1,500°C 전후의 온도로 가열한 후 600°C 전후

Fig. 3. Widmanstätten ferrite metal structures.

의 온도로 방치하거나 고온에서 분당 5°C 전후의 속도로 냉각하는 경우 형성 된다.<sup>9,10</sup> 인장강도와 연성이 등방성 조직과 이종조직에 비하여 낮으나 파괴인성과 피로 균열전파에 대한 저항성은 가장 우수하다. 톱기계에 의한 절삭 가공의 경우 연성 및 인장강도가 낮아 용이하게 절단할 수 있으나 드릴이나 바이트에 의한 가공에서는 가공 팁의 선단에서 균열이 전파되면서 절삭이 되는 과정을 거치게 되나 이 조직은 파괴인성과 균열전파에 대한 저항성으로 인하여 드릴 가공과 선반 가공이 어렵게 된다<sup>11</sup> Fig. 4는 항온변태 곡선인데 비드멘시퇴텐 조직은 베이나이트 시작점 위쪽에서 서냉 할 경우 발생된다.<sup>12-14</sup>

도공구강이 일부 포함된 것으로 판단된다. 결국 공구강이 제강 과정에서 충분히 용해되지 못하고 생산된 것으로 보인다. 또한 비드멘시퇴텐 조직이 발생 되었다는 것은 현장 점검 결과 열간 단조 이후 플랜지를 철재 박스에 쌓아 둔 결과, 서냉 조건이 형성되었고 이로 인하여 비드멘시퇴텐 조직이 출현 된 것으로 판단 되었다.

본 사례의 하자 원인은 제강 과정에서 충분히 용해되지 않은 공구강이 포함되었다는 것과 열간 단조 후 박스 내부에 방치하여 서냉의 조건이 형성되어 비드멘시퇴텐 조직이 출현 되었다는 것이다. 비드멘시퇴텐 조직은 열처리 공정<sup>15</sup>을 거치면 절삭성을 향상시킬 수 있을 것으로 판단되나 공구강 등이 충분히 용해되지 않았다면 다른 부분에 용해되지 않은 경질의 개재물이 남아있을 가능성이 있으므로 플랜지 전체는 사용이 불가한 것으로 판단되었다.

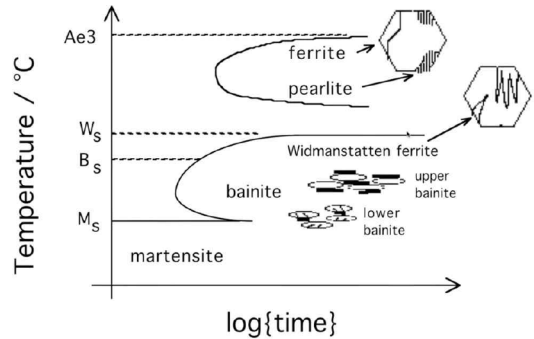
Fig. 4. The occurrence process of Widmanstätten ferrite.
