전기자동차 충전 중 발생한 화재 연구

대전보건대학교 경찰과학수사과 3학년 이수연

대전보건대학교 경찰과학수사과

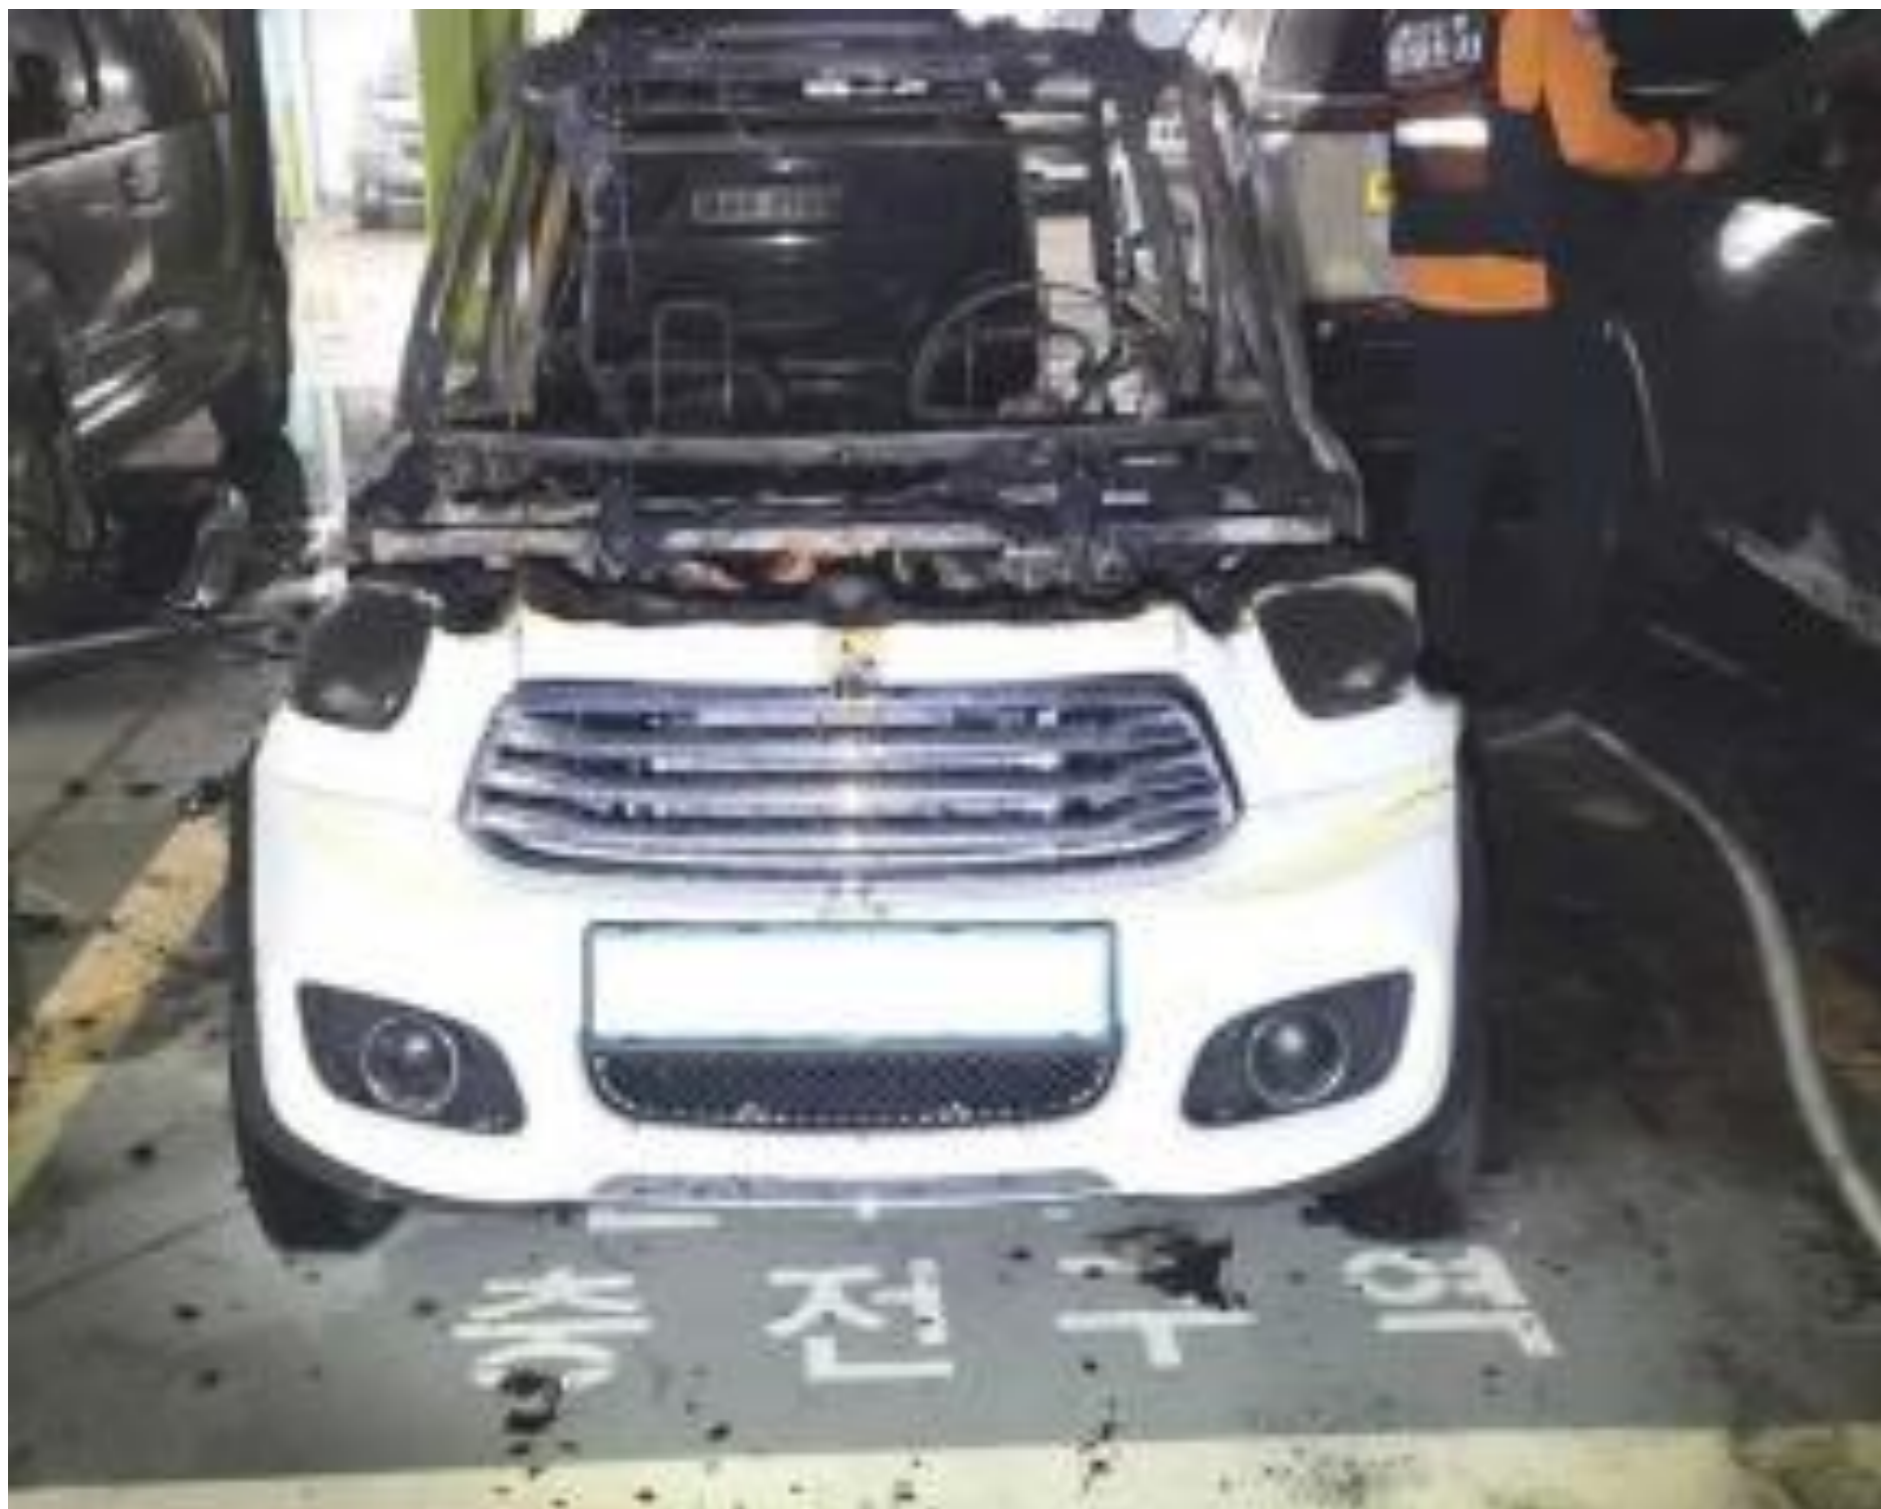
화재 차량 정면

소화된 상태의 이 사건 차량의 전면부는 상대적으로 양호한 상태이고 중앙부분 및 뒷부분이 심하게 소훼된 상태이고, 중앙부분에 위치하고 있는 배터리 팩의 커버에서 우측부분에 심한 수열현상이 관찰되고, 배터리 팩의 우측 뒤쪽 모서리에서 내부 열에너지가 토출되면서 커버가 녹아 변형된 흔적이 식별되며 조수석 하부 플로어 패널이 심하게 소훼된 점으로 보아 배터리 팩 조수석 부분에서 최초 발화된 것으로 판단됨

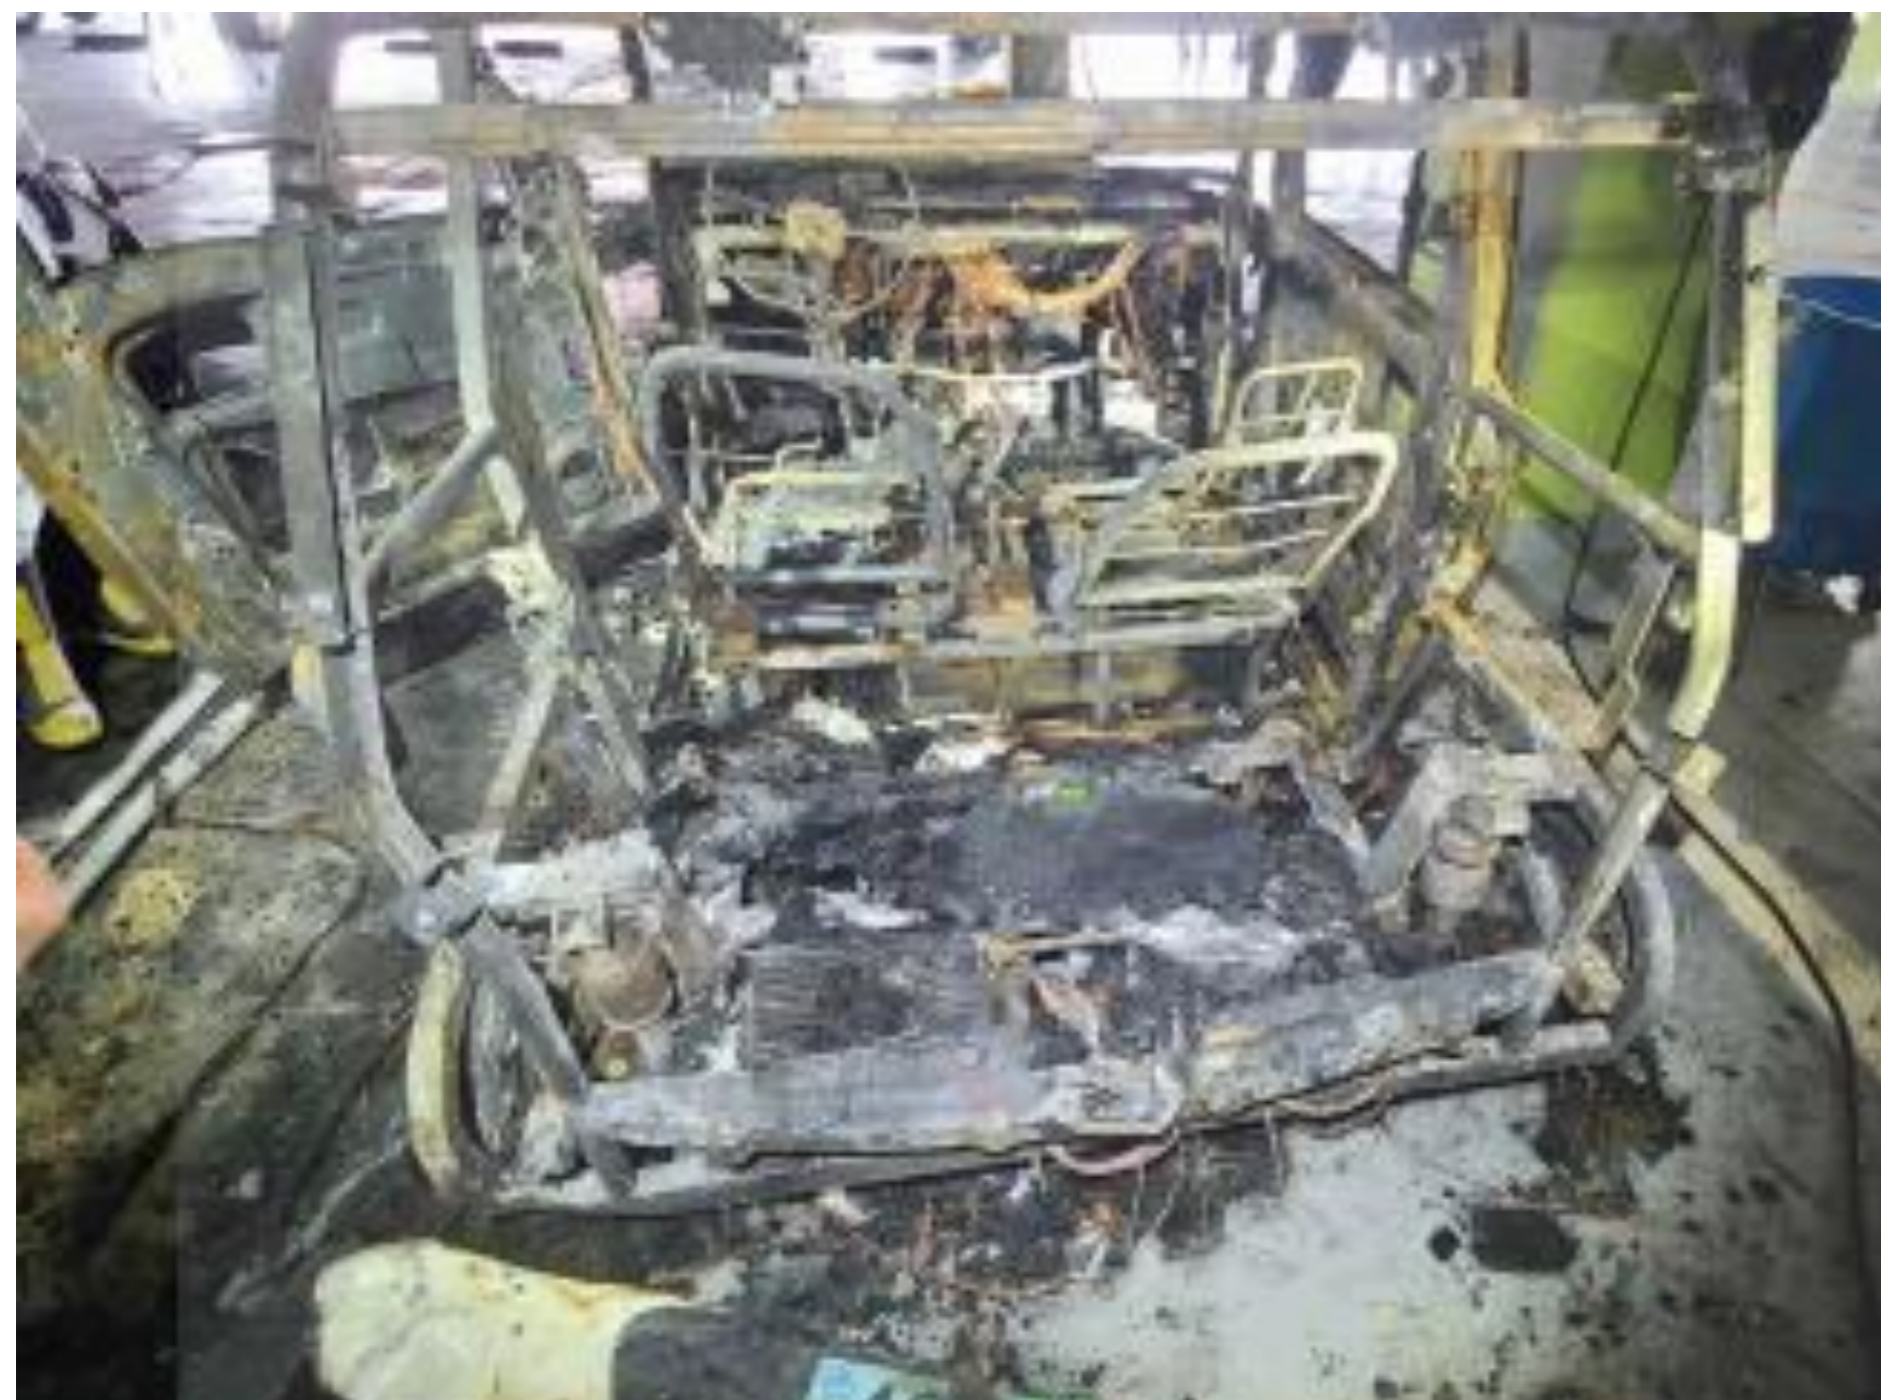
화재 차량 후면

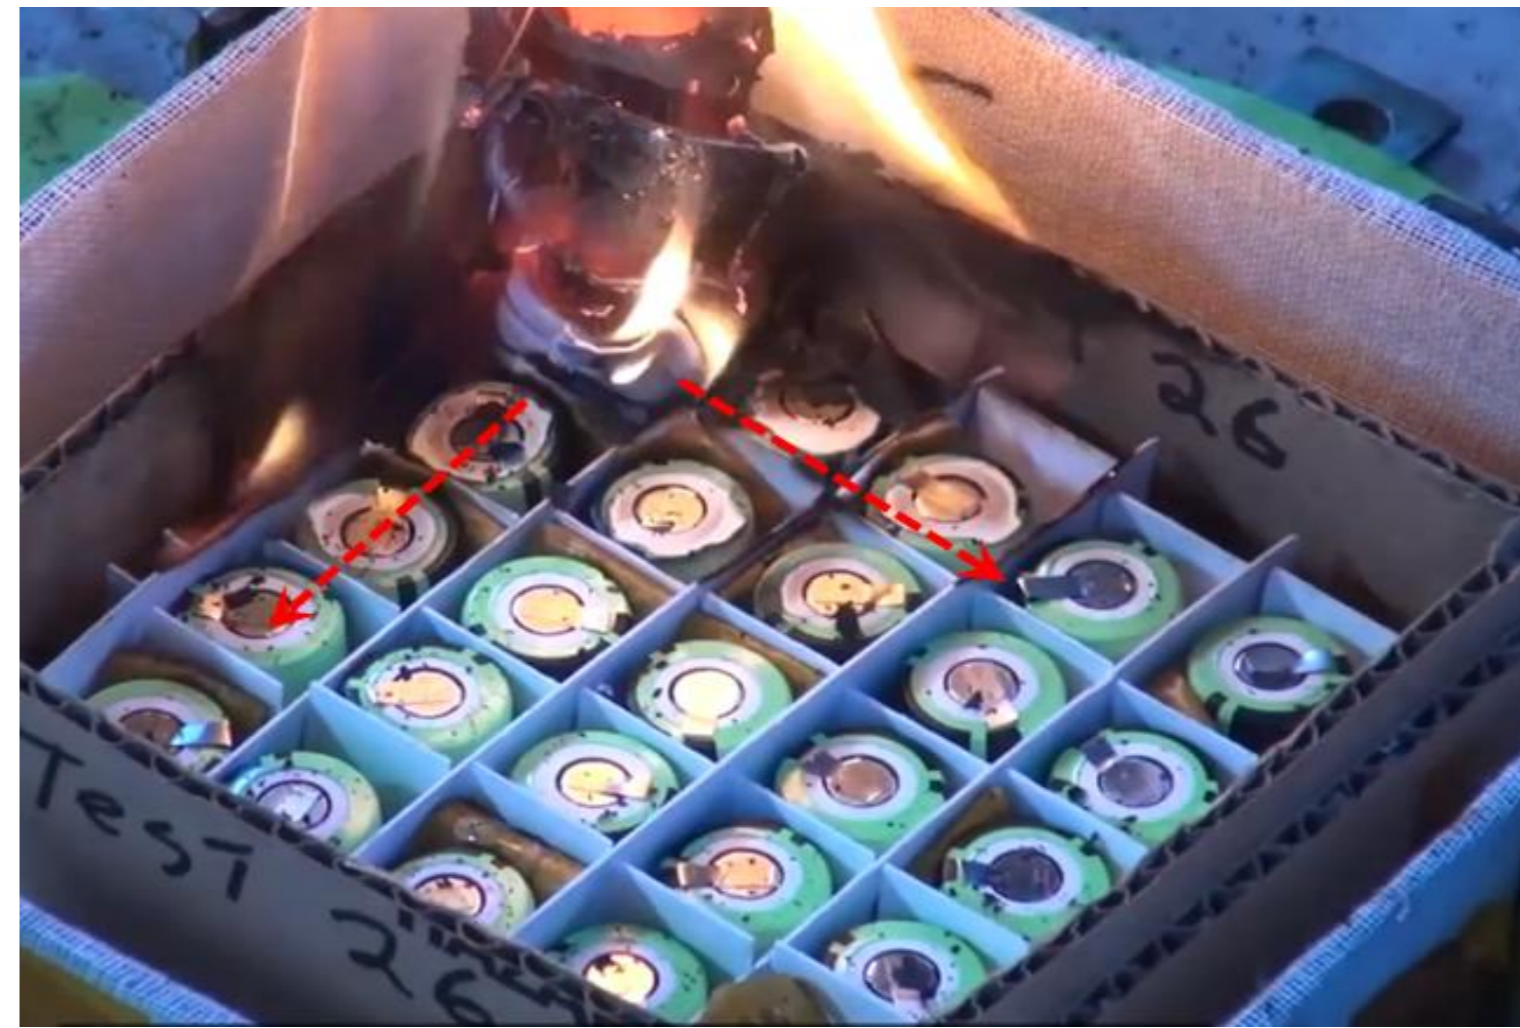
열폭주란?

리튬이온 배터리에서 내부 화학반응이 발생, 발열반응이 일어나고 주변 셀을 가열시켜 연쇄적으로 화학반응이 전이 되는 현상
