사례연구: 대형 폐기물 유압파쇄기의 가동 중 사고에 관한 손상원인 분석

Analysis of the Causes of Failure Related to Accidents During Operation of the Hydraulic Crushing Machine for Large-sized Waste

요약: 본 사례는 대형폐기물을 분쇄하는 유압파쇄기의 내부 기어가 파손되면서 발생한 사고이다. 유압파쇄기는 유압모터에 의해 구동되며 유압모터의 회전력이 피니언기어와 스퍼기어 및 커터에 전달되어 커터가 폐기물을 파쇄시키는 구조이다. 원고는 유압파쇄기를 납품받아 사용하던 중 유압파쇄기가 정지하였고 분쇄하여 점검하던 중 피니언기어가 파손되었다는 것을 발견하였다. 현장조사에서 피니언기어의 구조가 설계도면과 다르다는 것을 확인하여 피고에게 질의하였으나 제조회사인 피고는 설계도면과 다르다고 하여 문제될 것이 없다고 주장하였다. 일반적으로 설계도면과 달리 제작되는 경우 법정에서는 하자로 추정하지만 본 사례의 경우 설계자와 현장맞춤으로 제작한 작업자가 모두 같은 회사 직원이므로 그들의 주장을 신뢰하기 어려운 상황이고 객관적으로 현장맞춤한 제작방법이 하자가 있다는 것을 증명할 필요가 있었다. 본 사례 연구에서는 현장맞춤으로 용접으로 제작한 부분에 대하여 금속현미경을 이용한 관찰과 경도시험을 통하여 마르텐사이트 조직이 출현되었음을 알 수 있었고, 유한요소해석을 이용한 강도해석결과 응력집중부에서 항복강도 수준의 응력이 발생되는 것을 확인하였다. 그러므로 손상의 원인은 용접으로 인한 취성조직의 발생과 항복강도에 근접하는 응력으로 인하여 손상된 것으로 판단되었다.

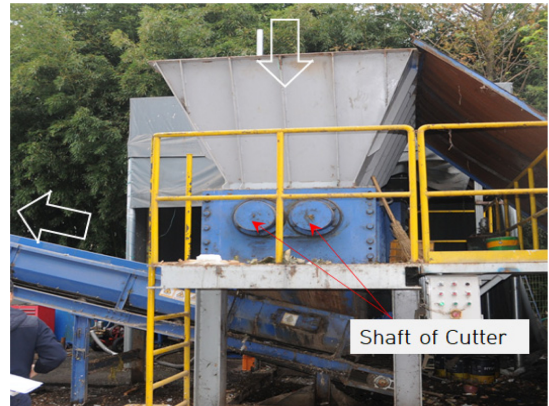
파쇄기의 기본 구조를 보면, Fig. 1과 같이 대형폐기물을 투입하는 곳이 상부에 설치되어 있고 폐기물이 아래쪽으로 내려가면 유압모터에 의해 구동되는 두 개의 절단기에 장착된 날에 의해 분쇄가 되어 좌측으로 이동되는 구조이다. 절단기의 구동력은 Fig. 2와 같이 두 개의 유압모터에서 발생하는 회전력이 피니언 기어에 전달되고 두 개의 피니언 기어가 한 개의 큰 스퍼기어를 회전시키는 구조이며 스퍼기어에 연결된 두 개의 축에 장착된 다수의 커터에 의해 폐기물을 분쇄하는 구조로 구성되어 있다.

Fig. 1. View of hydraulic crushing machine.

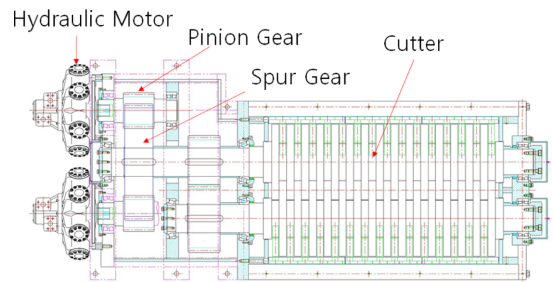
분해 점검 결과, 동력을 발생시키는 유압모터와 스퍼 기어 사이의 피니언 기어가 파손되었고 제작도면과 비교한 결과 도면과 다르게 제작되었음을 확인하였다. 그러나 유압파쇄기를 제작한 측에서는 설계자와 제작자가 같은 회사 직원이고, 도면과 다르다는 이유만으로 결함이라고 할 수 없으며 사용자가 금속물체 등 파쇄할 수 없는 물품을 무리하게 파쇄하는 과정에서 손상되었다고 주장하였다. 일반적으로 도면과 다르게 제작한 경우에는 제작결함으로 간주할 수 있으나 설계자와 제작자가 같은 회사 직원인 경우에는 현장에서 임의의 변경하여 제작한 방법을 설계자가 인정하게 되어 사고의 원인을 명확히 할 수 없고 설계결함 및 제작결함 여부를 모두 분석하여야 한다.

Fig. 2. Plane view of hydraulic crushing machine.
